马龙县小天生坝水库工程  
水土保持设施验收报告

# 水土保持设施验收报告

建设单位：马龙县小天生坝水库工程建设管理局

编制单位：安徽英策咨询服务有限公司云南分公司

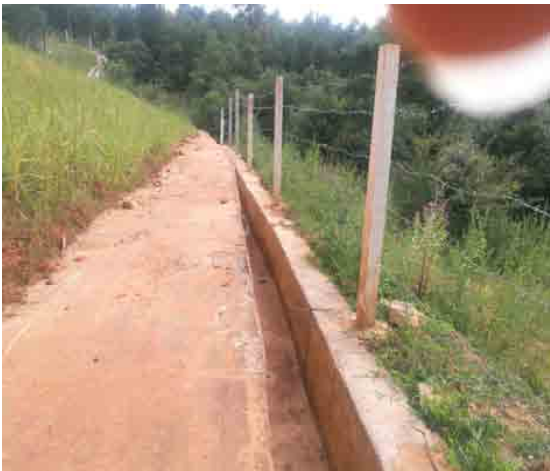
| 实施的具有水土保持功能的设施典型照片（工程措施） | |
|---|---|
| 项目区弃渣场截排水措施<br>（记录时间：2018 年 6 月） | 施工道路区截排水措施<br>（记录时间：2018 年 6 月） |

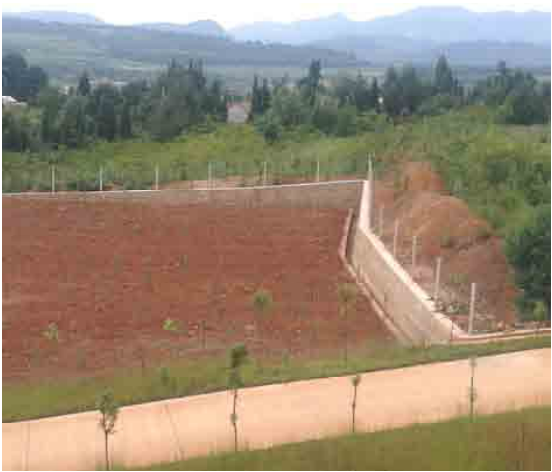
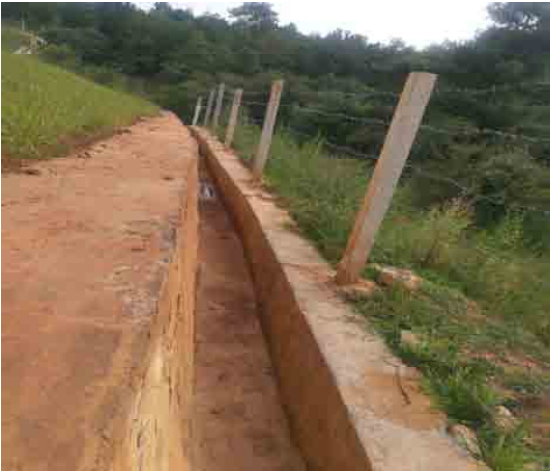
| 施工生产生活区排水、挡墙措施<br>(记录时间: 2018 年 6 月) | 施工生产生活区排水、挡墙措施<br>(记录时间: 2018 年 6 月) |

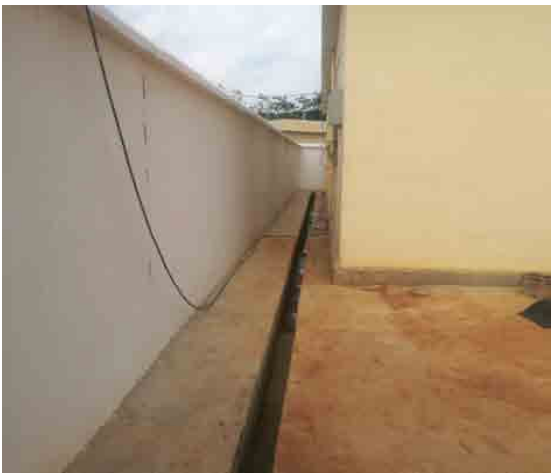
| 枢纽工程管理所排水沟措施<br>(记录时间: 2018 年 6 月) | 枢纽工程管理所硬化<br>(记录时间: 2018 年 6 月) |

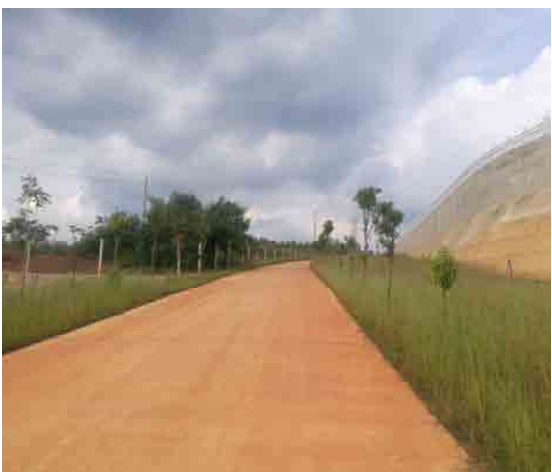
| 施工道路区地面硬化<br>(记录时间: 2018 年 6 月) | 施工道路区排水沟<br>(记录时间: 2018 年 6 月) |

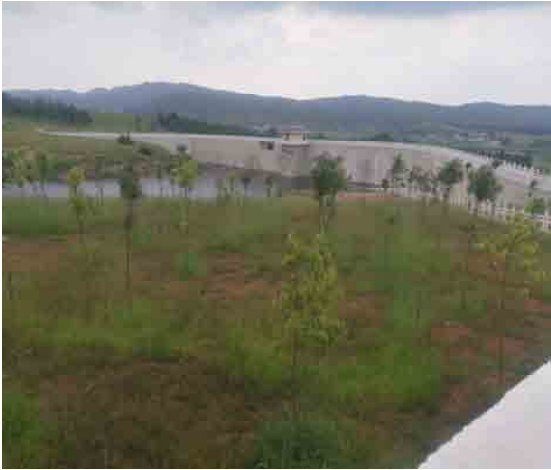
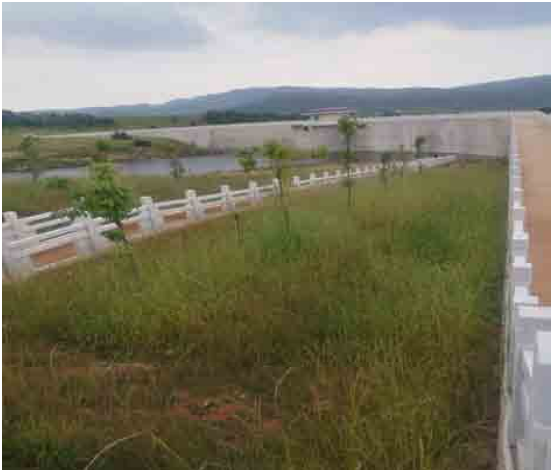
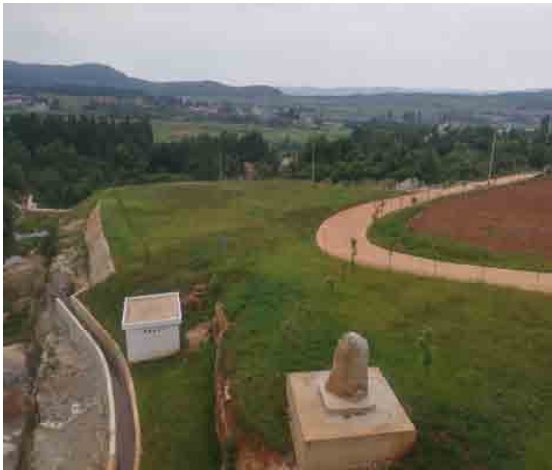
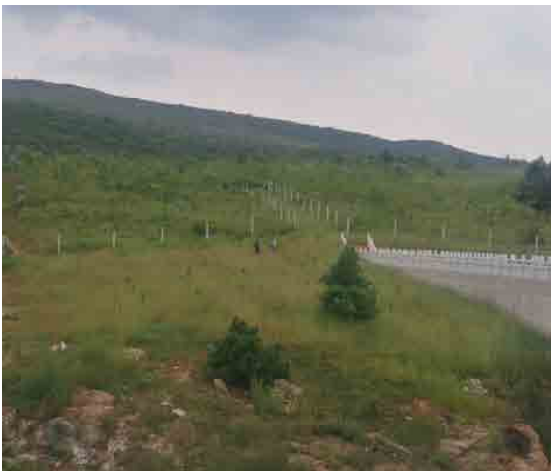
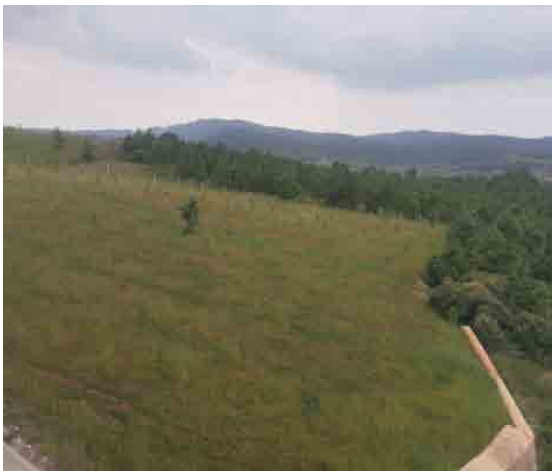
| 实际完成植物措施典型照片 | |
|---|---|
| 绿化区现状（记录时间：2018 年 6 月） | 种植灌木情况（记录时间：2018 年 6 月） |
| 绿化区现状（记录时间：2018 年 6 月） | 绿化区现状（记录时间：2018 年 6 月） |

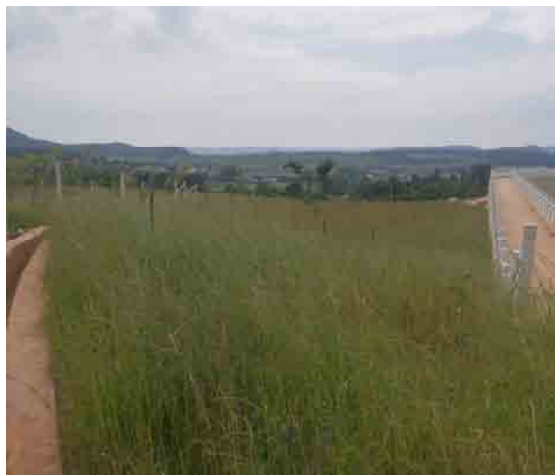
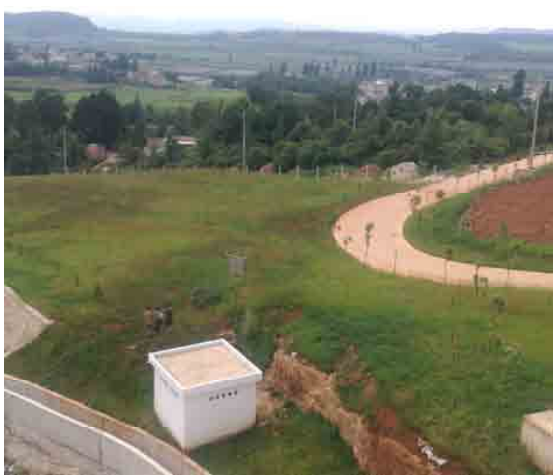
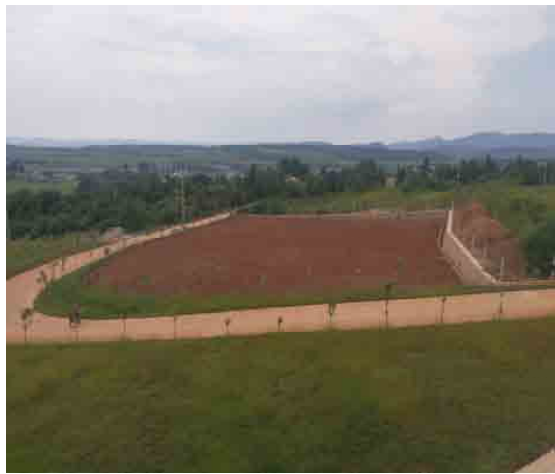
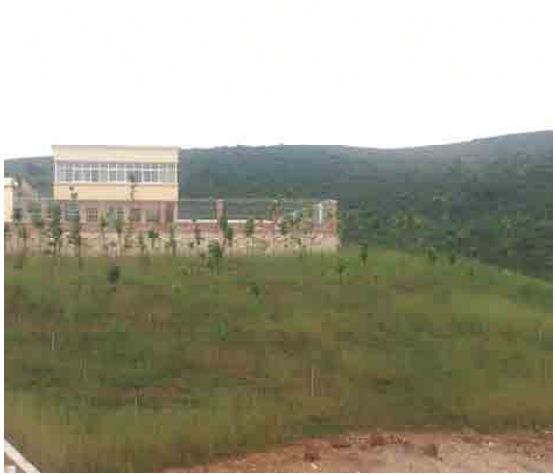
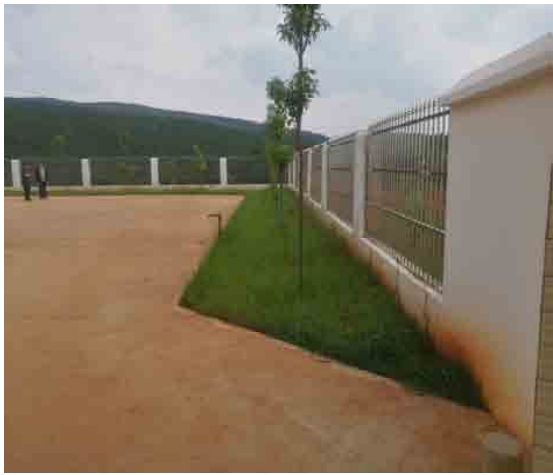
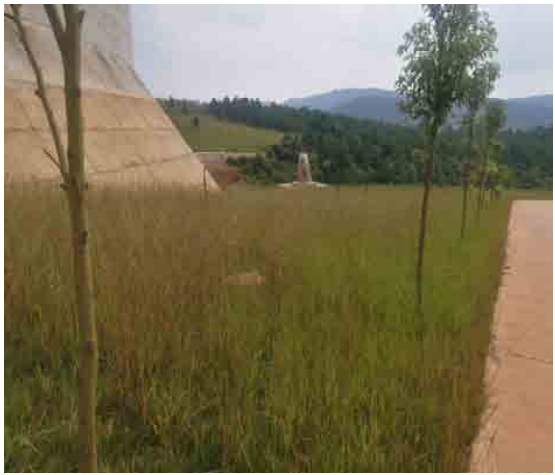
| 植草绿化情况（记录时间：2018 年 6 月） | 植草绿化情况（记录时间：2018 年 6 月） |

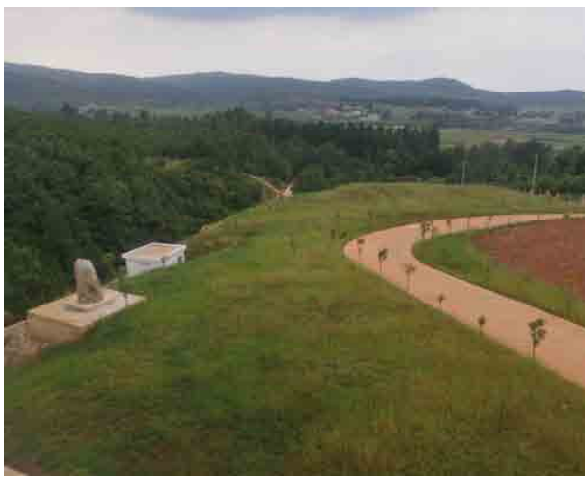
| 大坝下游现状（拍摄时间 2018 年 6 月） | 大坝右岸岸坡现状（拍摄时间 2018 年 6 月） |

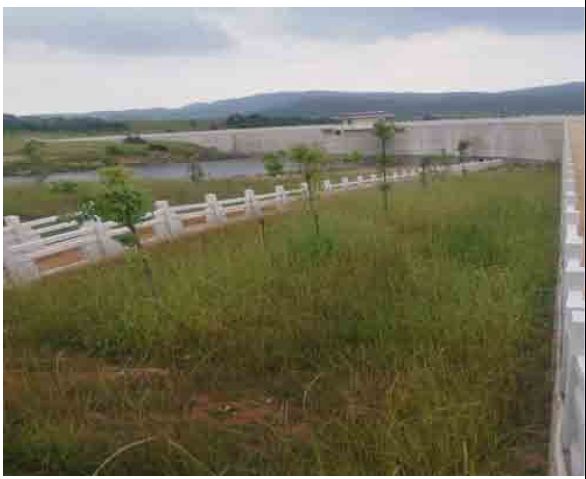
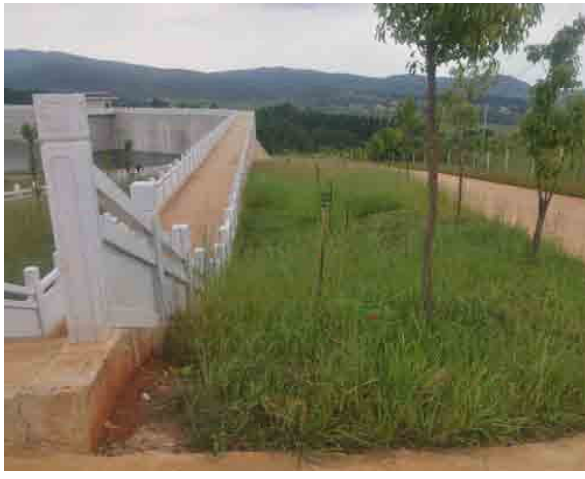
| 大坝右岸岸坡现状（拍摄时间 2018 年 6 月） | 施工生产生活区现状（拍摄时间 2018 年 6 月） |

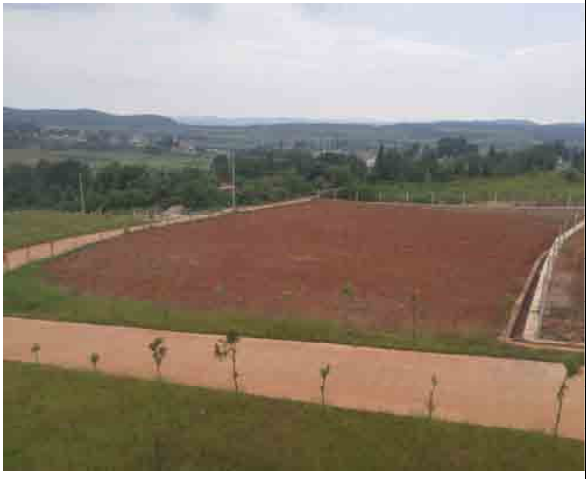
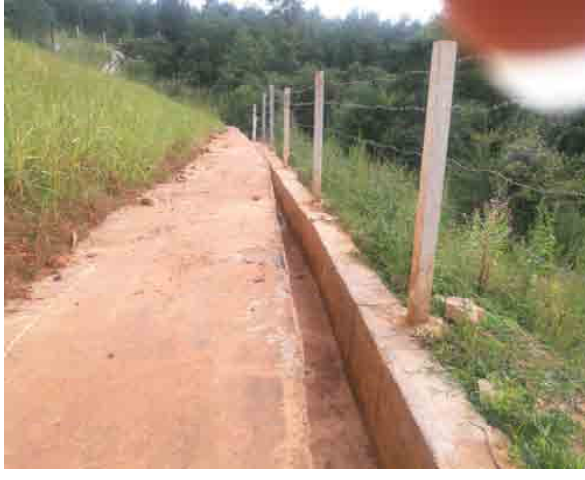
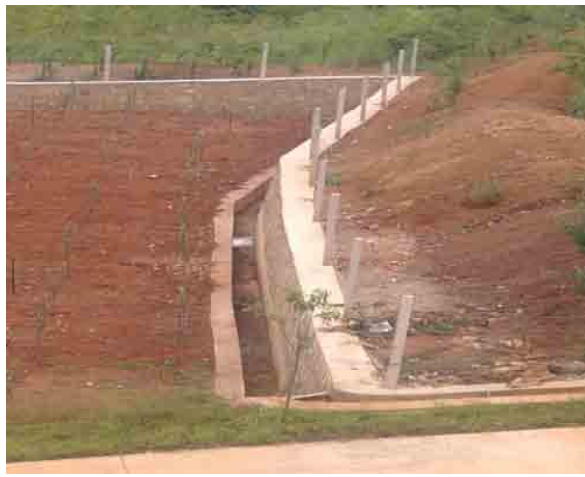
| 施工生产生活区现状（拍摄时间 2018 年 6 月） | 道路区现状（拍摄时间 2018 年 6 月） |

| 道路区现状（拍摄时间 2018 年 6 月） | 施工生产生活区现状（拍摄时间 2018 年 6 月） |

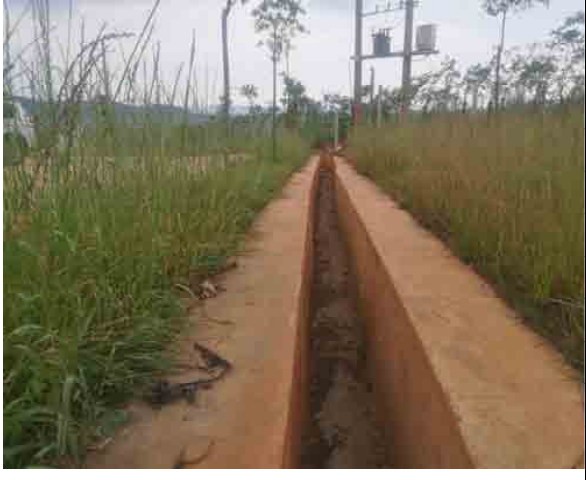
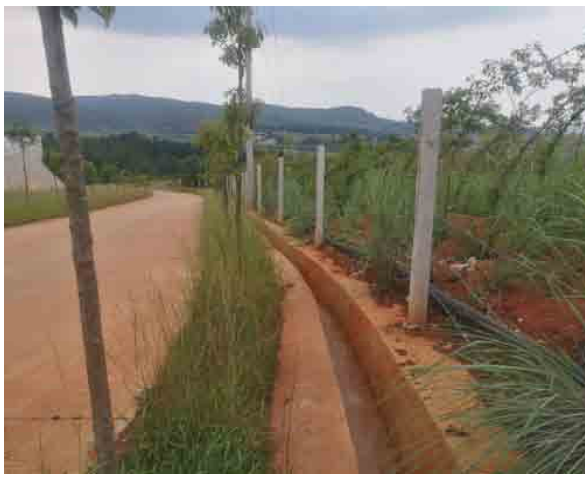
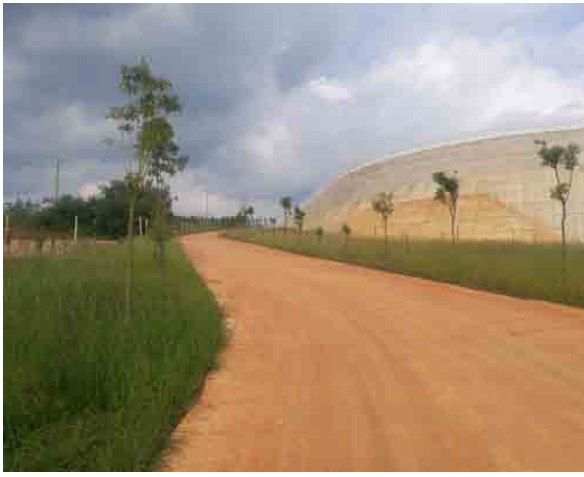
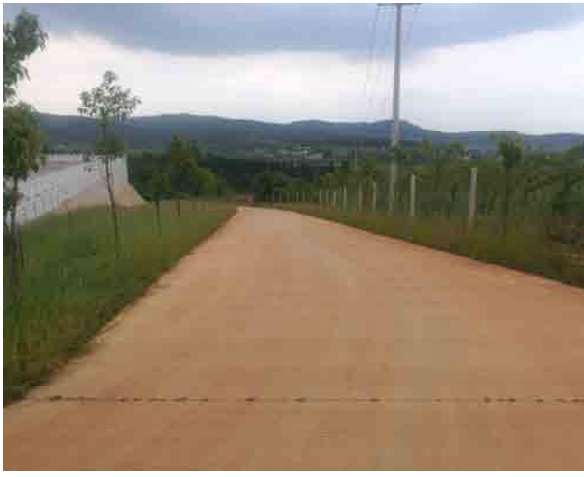
| 管理所现状（拍摄时间 2018 年 6 月） | 道路区现状（拍摄时间 2018 年 6 月） |
| 大坝现状（拍摄时间 2018 年 6 月） | 道路区现状（拍摄时间 2018 年 6 月） |

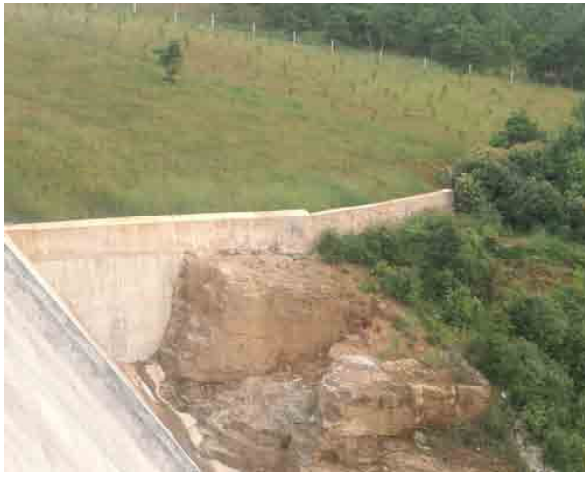
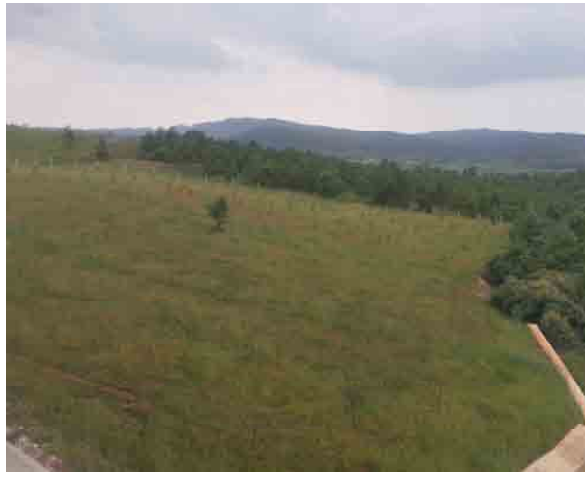
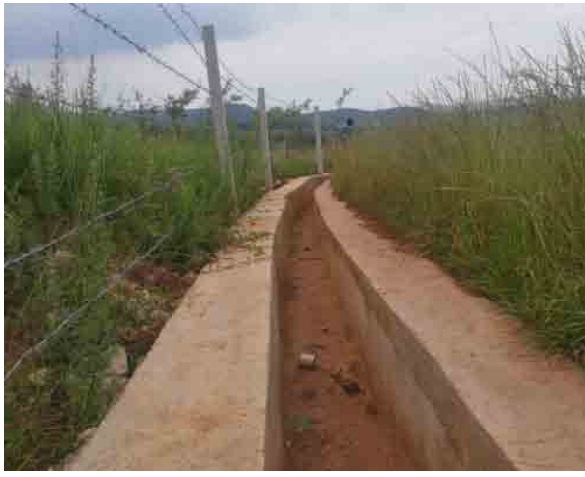
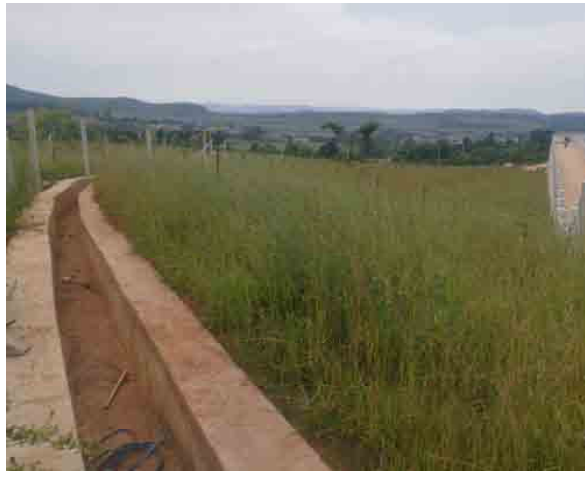
| 弃渣场现状（拍摄时间 2018 年 6 月） | 弃渣场现状（拍摄时间 2018 年 6 月） |

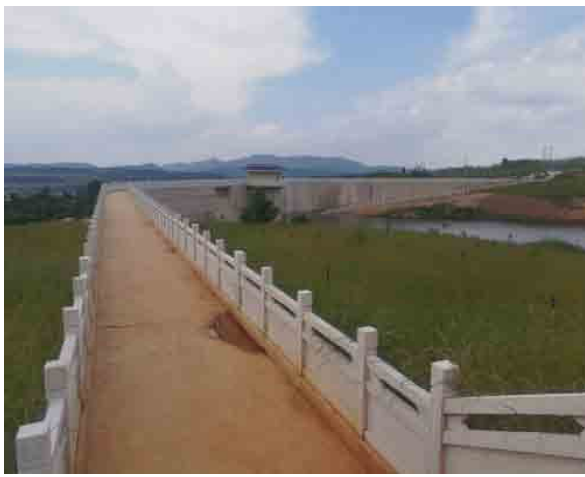
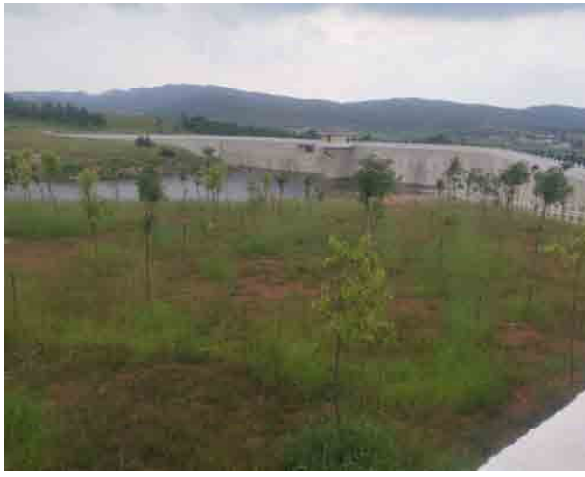
| 大坝现状（拍摄时间 2018 年 6 月） | 管理所现状（拍摄时间 2018 年 6 月） |
